BAUKULTUR ENTDECKEN UND ERLEBEN

Rundweg

UMNUTZUNG EINER SCHEUNE IN EIN WOHNHAUS

Burgstraße 70a
Raeren

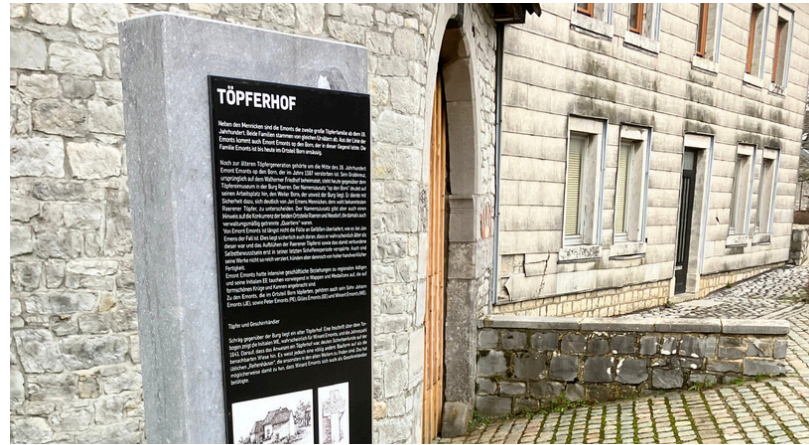
An rund 40 kulturhistorisch bedeutenden Orten in der Gemeinde Raeren stehen derzeit Informations-Stelen, die Einblicke in die reichhaltige Geschichte der Ortschaften geben.

Durch die Verwendung ortstypischer Materialien – unbehandelter blau-grauer Kalkstein als Trägerelement – fügen sich die Informationsstelen harmonisch in den ländlichen Charakter der Gemeinde ein und knüpfen an lokale handwerkliche Traditionen an.

Die modularen Aluminiumverbundplatten wurden aufgeschraubt und beklebt. Sie stellen eine technisch robuste Lösung dar, die sowohl gegenüber Vandalismus widerstandsfähig ist als auch einfache Korrekturen, Ergänzungen und Reparaturen ermöglicht. In der Farbgestaltung sind sie bewusst zurückhaltend gehalten.

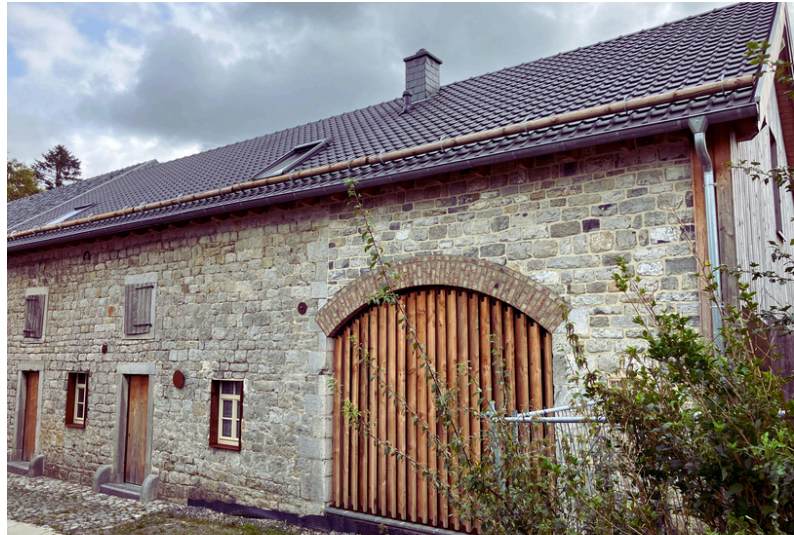
Ab 2019 wurde die alte Scheune von der heutigen Eigentümerin behutsam zu einem Wohnhaus umgebaut. Der respektvolle Umgang mit der bestehenden Bausubstanz stand dabei im Vordergrund.

Ziel war es, die Hauptfassade weitgehend zu bewahren und alle notwendigen Erneuerungen so auszuführen, dass das charakteristische „Gesicht“ der Scheune erhalten bleibt:

- Die ursprüngliche Volumetrie des Gebäudes blieb unangetastet – die Dachform wurde beibehalten und mit neuen Ziegeln eingedeckt, die den historischen Tonziegeln in Farbe und Struktur sehr nahekommen.
- Während die wetterexponierten Fassaden durch eine Holzverkleidung geschützt wurden, zeigt sich die Hauptfassade nahezu unverändert und bewahrt so ihren vertrauten Ausdruck.

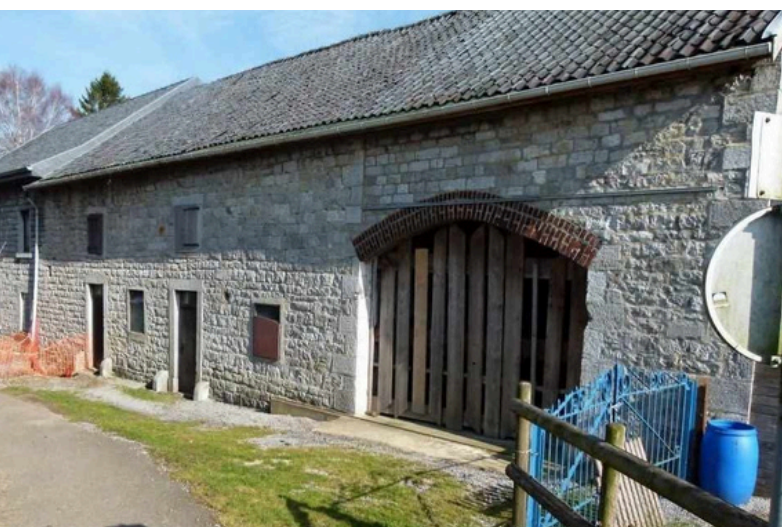
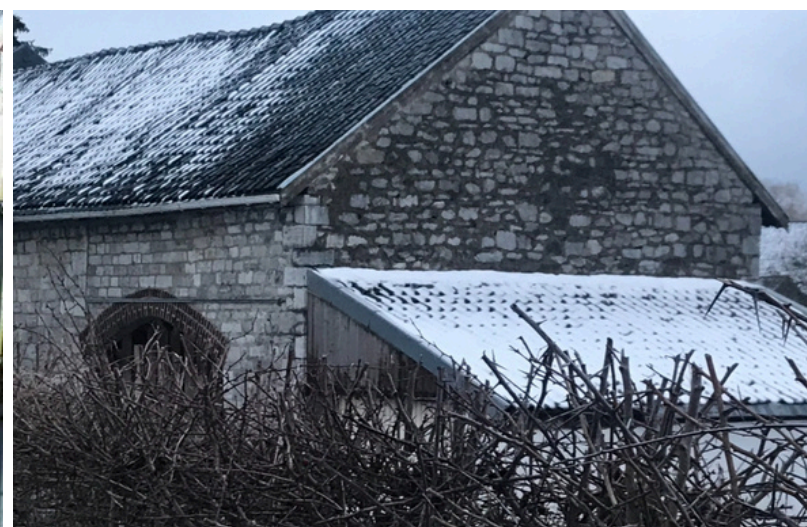
Situation vor dem Umbau

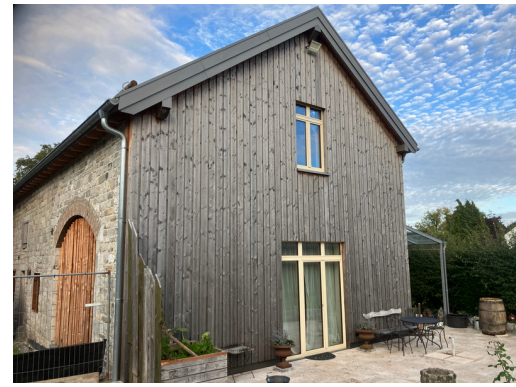
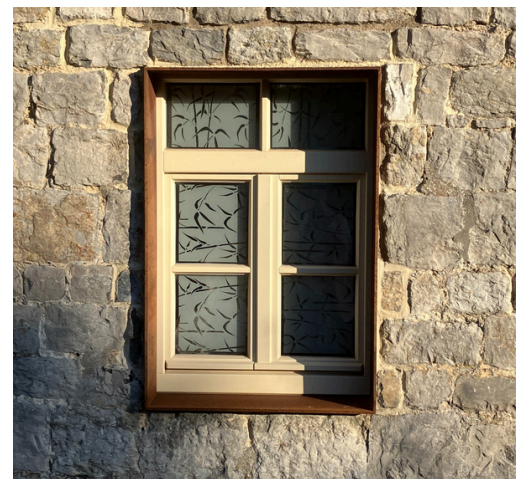
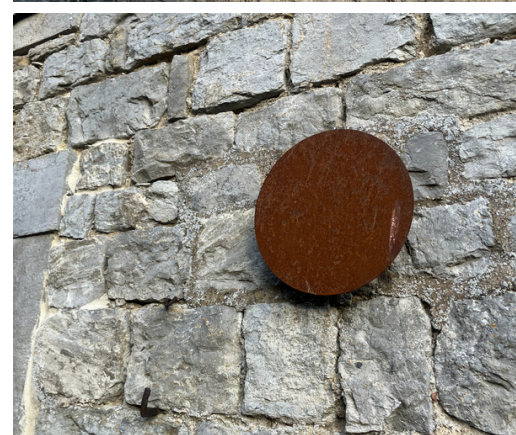
- Der ehemalige Torbogen wurde in seiner ursprünglichen Form neu errichtet und mit Glasflächen versehen. Bewegliche Holzlamellen interpretieren das historische Scheunentor neu: Sie bieten Sichtschutz, lassen aber zugleich Licht in den Wohnraum und schaffen eine lebendige Verbindung von innen und außen.

- Moderne Gestaltungselemente der Fassade treten bewusst hervor: Die früheren Betonrahmen der Fenster wurden durch Einfassungen aus Cortenstahl ersetzt. Auch die Türrahmen und der Briefkasten aus Stahl werden mit der Zeit eine Rostpatina entwickeln und sich harmonisch ins Gesamtbild einfügen.

- Holzlamellen, Haustür und Giebelverkleidung bestehen aus unbehandelter Lärche, die im Laufe der Jahre vergraut und sich farblich dem historischen Blaustein sowie den alten Holzverschlägen angleicht.

- Das alte Kopfsteinpflaster wurde wieder freigelegt und wird zu einem späteren Zeitpunkt noch ergänzt.

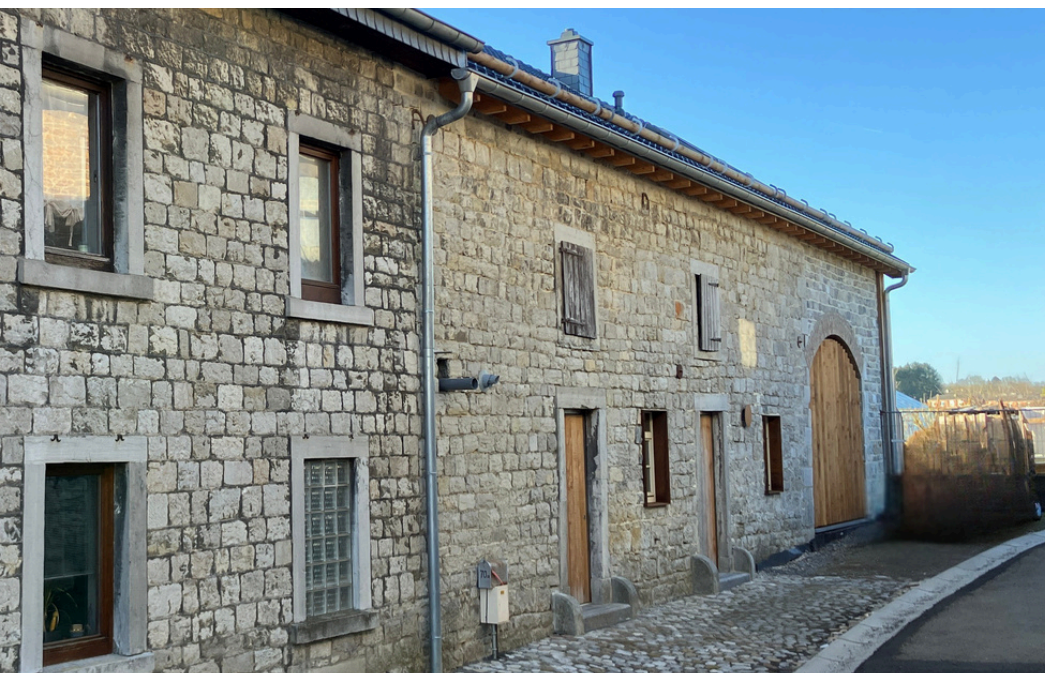
Ein Beispiel guter Baukultur – bei der Restaurierung wurde mit großer Sorgfalt und Respekt auf den Charakter des Ursprungsgebäudes eingegangen.

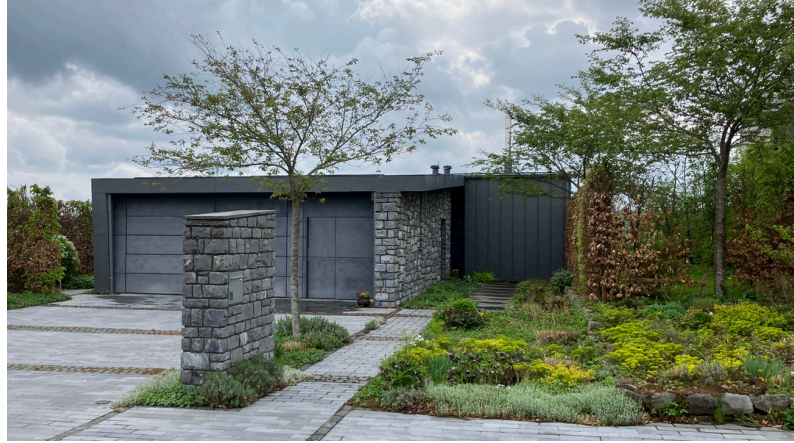
Marienthalstraße 18
Raeren

Das Haus wurde auf einem langen, schmalen Grundstück gebaut, das nach hinten hin leicht abfällt und einen atemberaubenden Blick auf die Felder und das gegenüber liegende Bergviertel in Raeren bietet.

Das Projekt respektiert die starke Ausrichtung des Grundstücks und nutzt sein leichtes Gefälle.

Der Wohnraum mit dahinterliegender Terrasse befindet sich eine halbe Ebene höher als der Eingangs- und Garagenbereich.

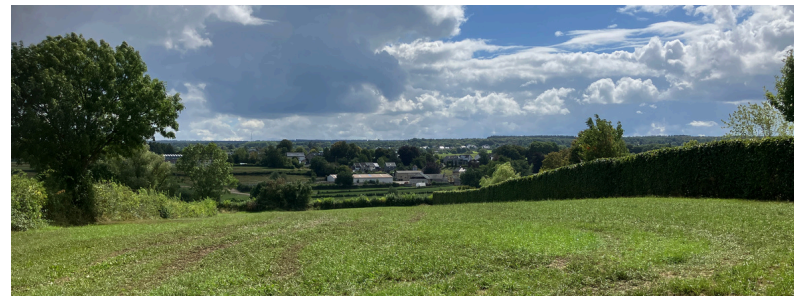
Unter dem Wohnraum liegen die Schlafzimmer. Diese sind halb unterirdisch angelegt.

Durch die langgestreckte Form und die Anpassung an das Gelände gelang es dem Architekturbüro, die Baukörperhöhe äußerst niedrig zu halten. Das Haus „duckt“ sich förmlich hinter die umliegenden Hecken und fügt sich unaufdringlich in die Topografie ein. Mit seinen dezenten Grautönen von Dach und Fassade verschmilzt es harmonisch mit der Heckenlandschaft und bleibt aus der Ferne nahezu unsichtbar.

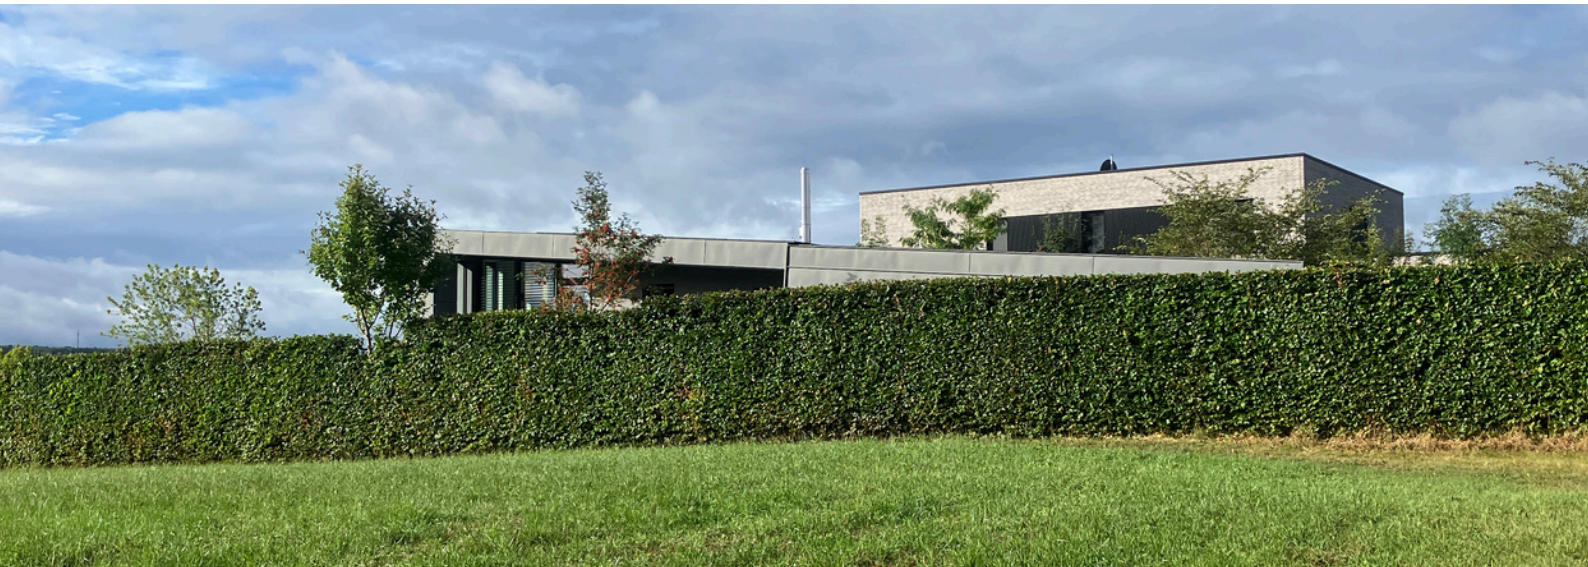
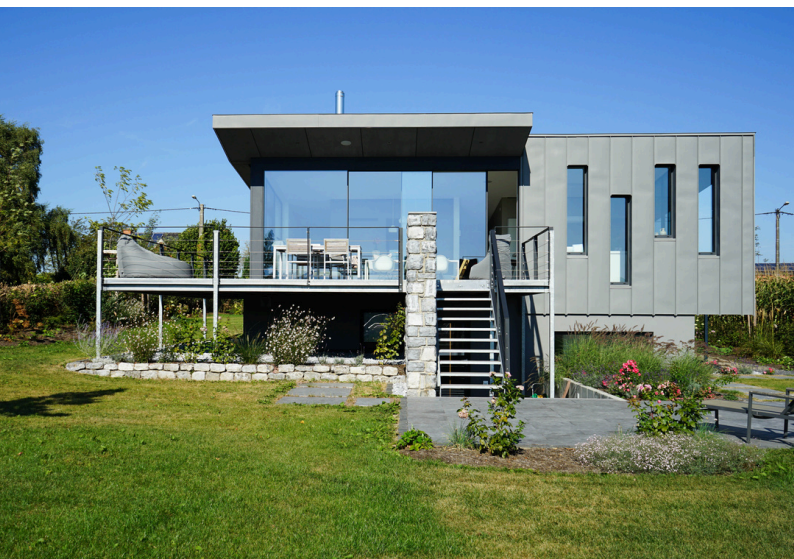
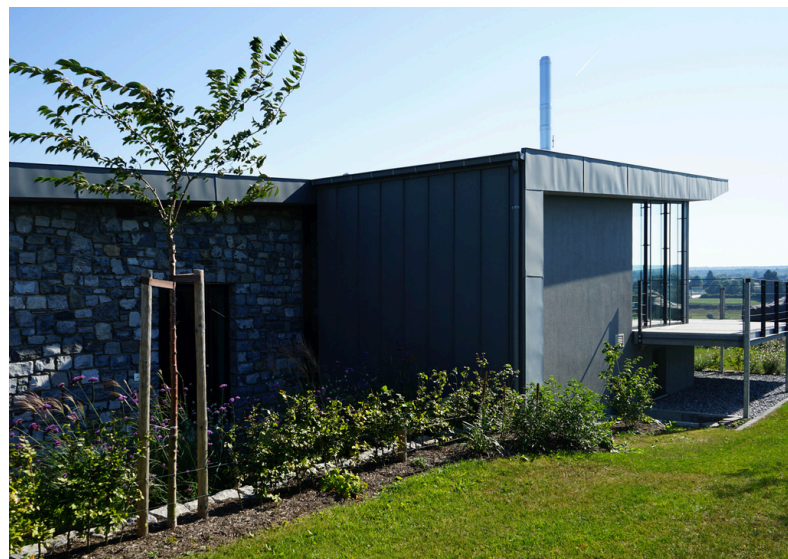
**Ein Beispiel guter Baukultur –
das Gebäude integriert sich in exponierter
Lage sehr gut in die Hecken-Landschaft.**

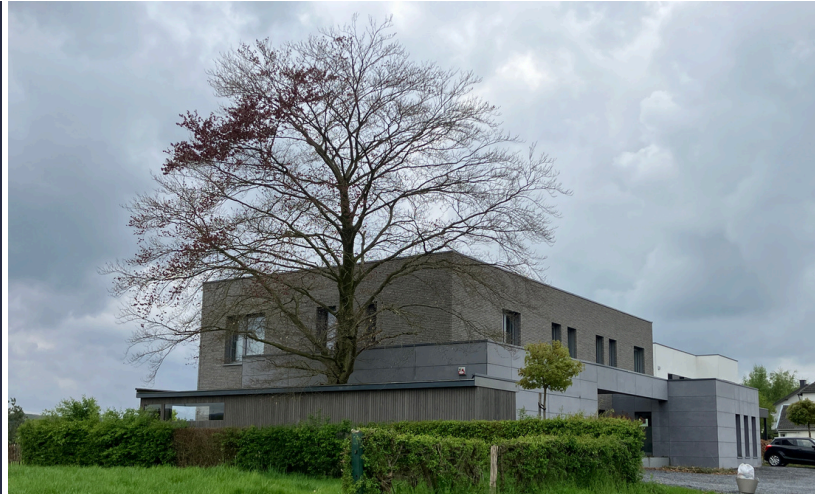
Marienthalstraße 10
Raeren

Auf diesem Grundstück stand seitlich bereits ein ausgewachsener Laubbaum, der viel Raum einnimmt und zugleich eine besondere Qualität mitbringt.

Das Haupthaus wurde in Abstand zum Baum positioniert, damit die Fundamente nicht mit dem Wurzelbereich kollidierten. Ein Schuppen wurde geschickt um den Stamm herum gebaut. Er lässt dem Baum weiterhin ausreichend Raum zum Wachsen.

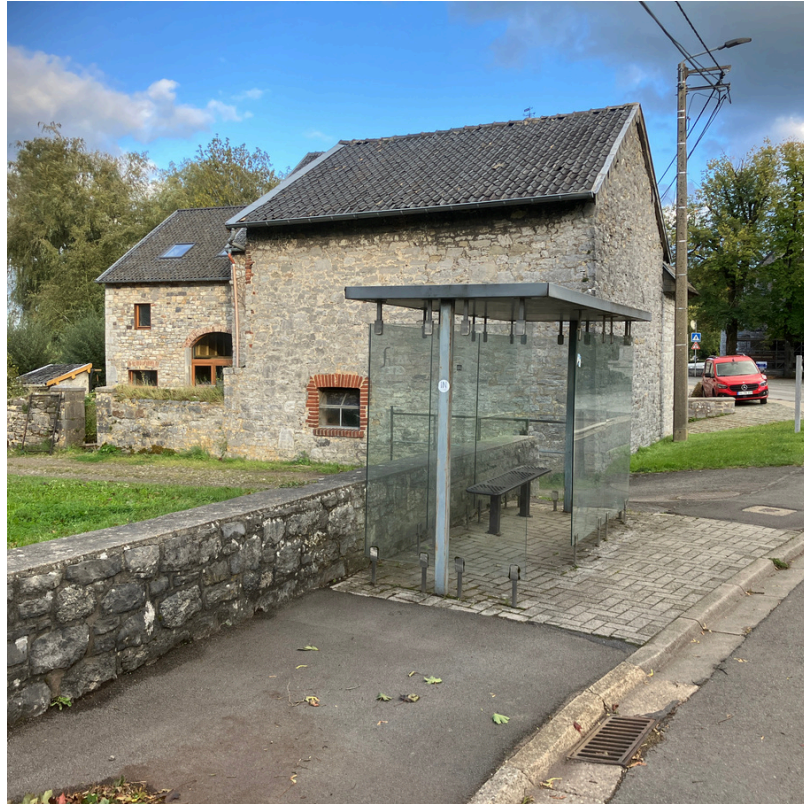
- Transparente Wände erlauben weiterhin den Blick auf die dahinter liegenden Gebäude und Landschaft und werden vom Betrachter nicht als störendes Element empfunden.
- Neutrale Farben integrieren sich in die Farbpalette der Umgebung und ziehen die Blicke nicht auf sich.
- Die schlichte Form lenkt nicht ab und lässt Raum für Wesentliches.

**Ein Beispiel guter Baukultur - das schlichte, transparente Bus-Warte-
häuschen erlaubt weiterhin den Blick auf
die dahinterliegenden historischen
Gebäude im Viertel.**

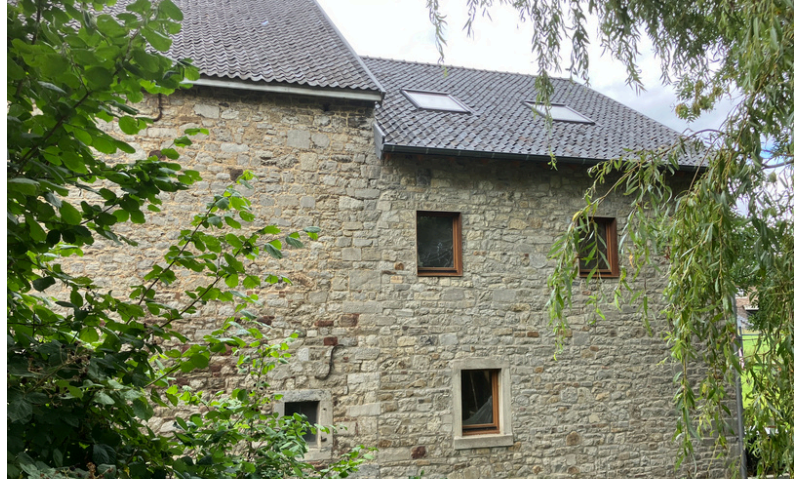
Burgstraße 95
Raeren

Das Ensemble setzt sich aus folgenden Baulichkeiten zusammen:

- Das Hauptgebäude ist in drei Bereiche unterteilt:
 - das eigentliche „Wohnhaus“, welches zur Straße ausgerichtet ist,
 - der daran angrenzende „Stall“ (ältester Gebäudeteil),
 - die „Scheune“, im hinteren Bereich, mit niedrigerer Firsthöhe (jüngster Gebäudeteil).
- Das Wirtschaftsgebäude wird straßenseitig durch eine Mauer mit dem Hauptgebäude verbunden. Der Zugang zum Hof erfolgt über ein großes Hoftor und ehemals eine Tür.

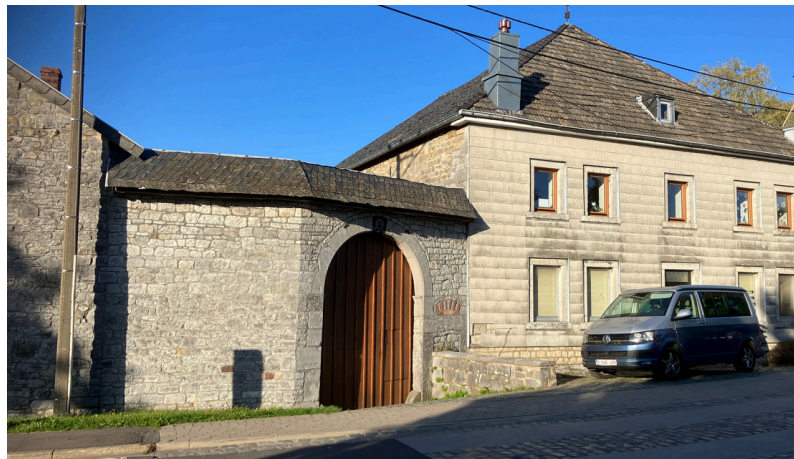
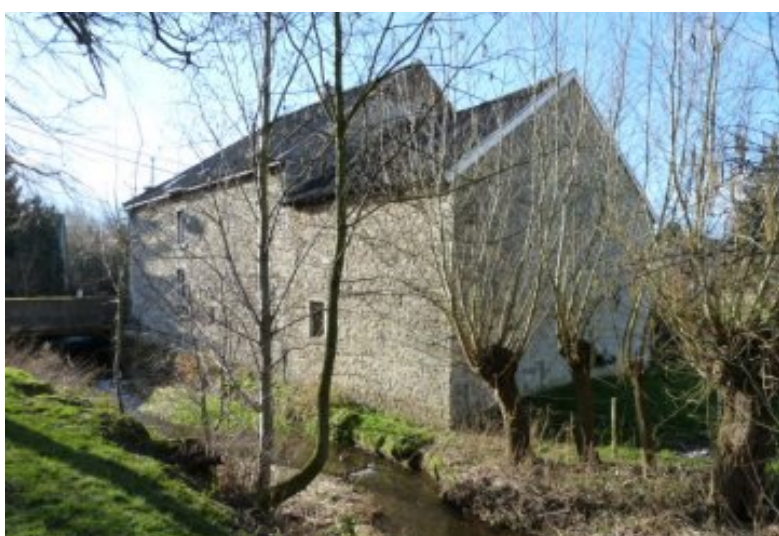
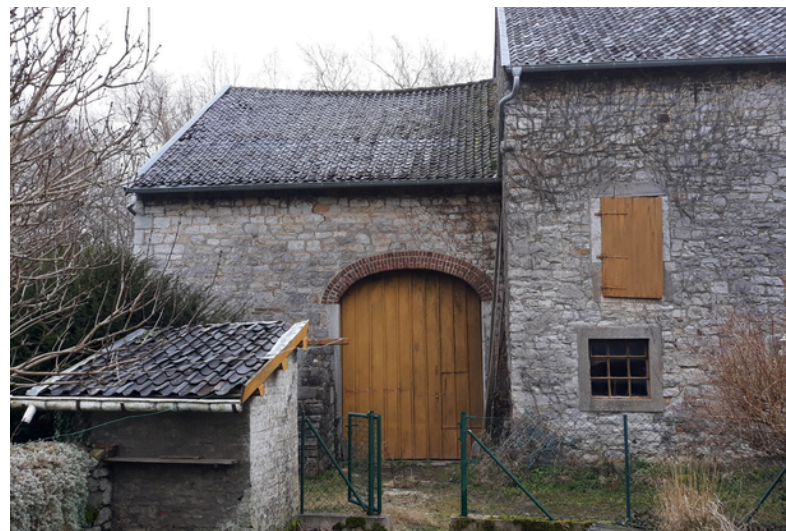
Situation vor dem Umbau

Während die Umbauarbeiten am Wohnhaus und am Stall (bisher) nur wenige Veränderungen am ursprünglichen Gebäude vornahm, wurde die Scheune aufwendig restauriert.

- Die ursprüngliche Volumetrie wurde nicht verändert (Dachform & unterschiedliche Firsthöhen).
- In der offenen Scheunenraum wurden drei Geschossebenen in Holzbauweise eingebaut, so dass eine Wohnfläche von ca. 160 m² entstanden ist.
- Auf der Seite des Baches wurde das Format der neuen Fenster-Öffnungen den bestehenden angepasst. Jedoch wird diese jüngste Veränderung durch die Verwendung von unterschiedlichen Rahmenmaterial gekennzeichnet (Stahl statt Blaustein).
- Die historischen Dachziegel wurden nach Erneuerung des Dachstuhls auf der Bachseite wiederverwendet.
- Die Außenwände erhielten eine Innendämmung mit Lehmputz, wodurch das historische Kalksteinmauerwerk sichtbar blieb.
- Moderne Haustechnik mit Sole-Wärmepumpe rundet die energetische Sanierung ab.

Die gegenüberliegende Fassade der Scheune wurde aus technischen Gründen neu aufgemauert. Dabei wurde die Öffnung des alten Scheunentores originalgetreu zurückgebaut. Der Wohnraum wird durch die großzügige Verglasung in der historischen Öffnung lichtdurchflutet.

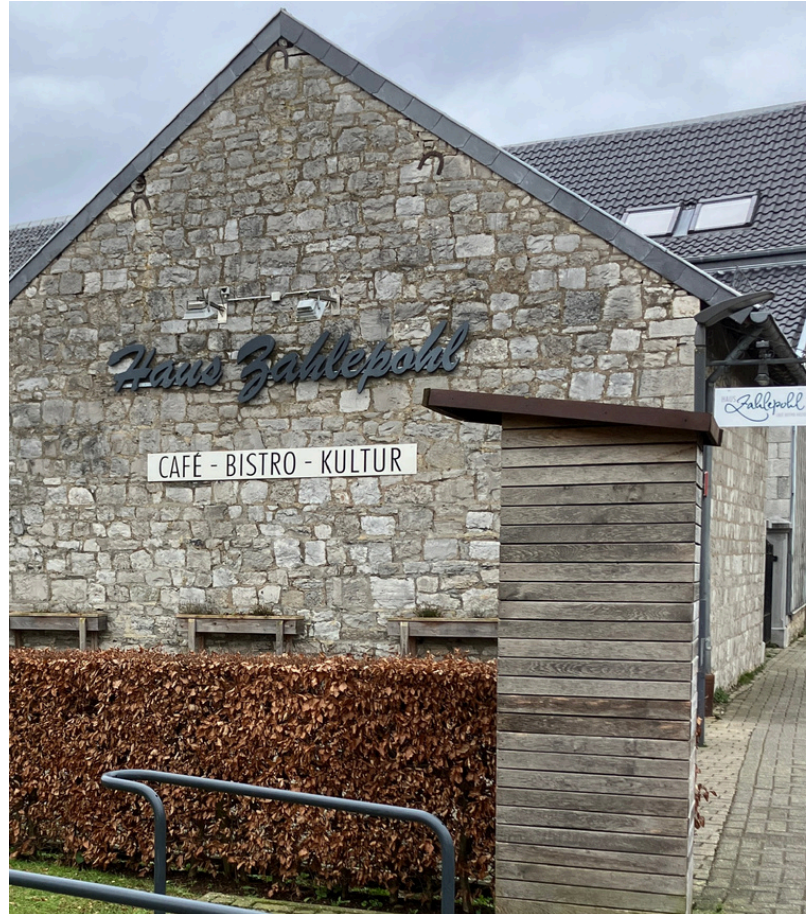
Sie haben sich dabei für ein Material entschieden, das sich dem historischen Kontext gut anpasst. Dafür wurden abschließbare Standard-Metallschränke mit Strom und Steckdose versehen.

Diese erhielten eine Verkleidung aus unbehandeltem Lärchenholz, das mit der Zeit eine graue Patina annimmt und sich so farblich dem historischen Blausteinmaterial annähert.

Ein Beispiel guter Baukultur – die E-Bike-Ladestation integriert sich farblich gut in den gebauten Kontext.

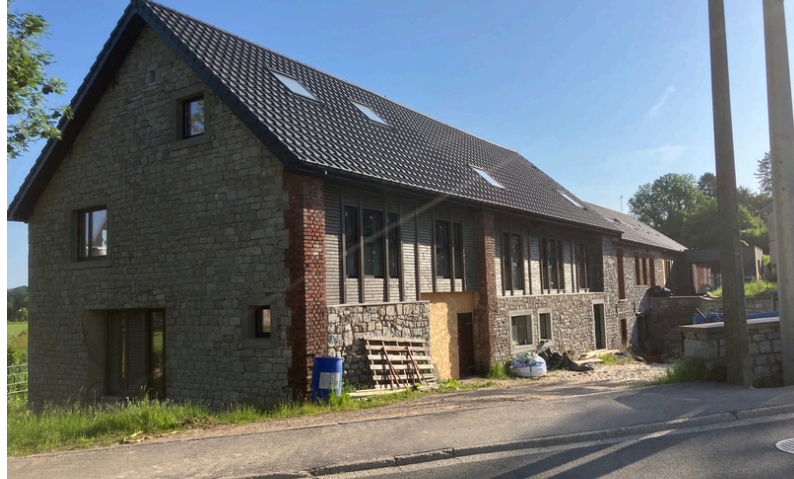
Bergstraße 1
4730 Raeren

Die „Alte Mühle“ aus Bruchstein stand früher in Verbindung mit der landwirtschaftlichen Tätigkeit des Dorfes. Ursprünglich handelte es sich um eine Gerbereimühle, die von einem Becken gespeist wurde, das noch heute von der Straße aus zu sehen ist. In dieser Art von Mühle wurde Eichenrinde gemahlen, die früher in der Lederverarbeitung verwendet wurde. Im Laufe der Zeit wurde das Gebäude umgebaut und in einen landwirtschaftlichen Komplex integriert.

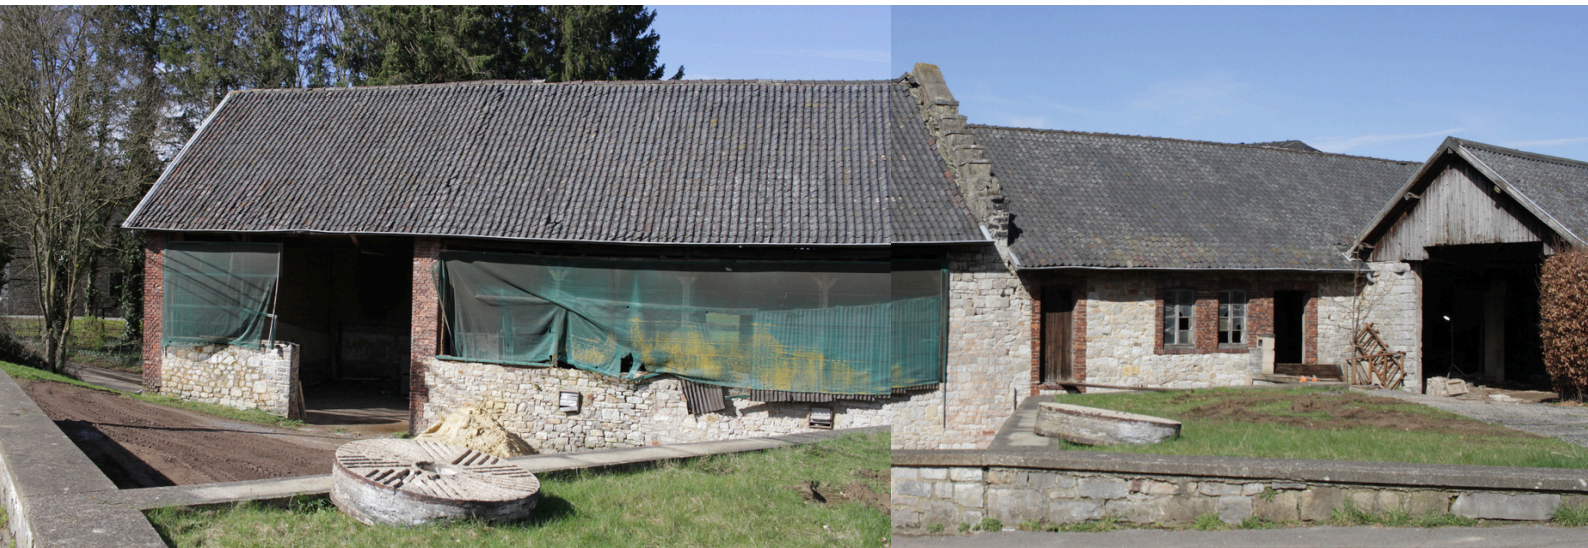
Die „Alte Mühle“ vor der Sanierung

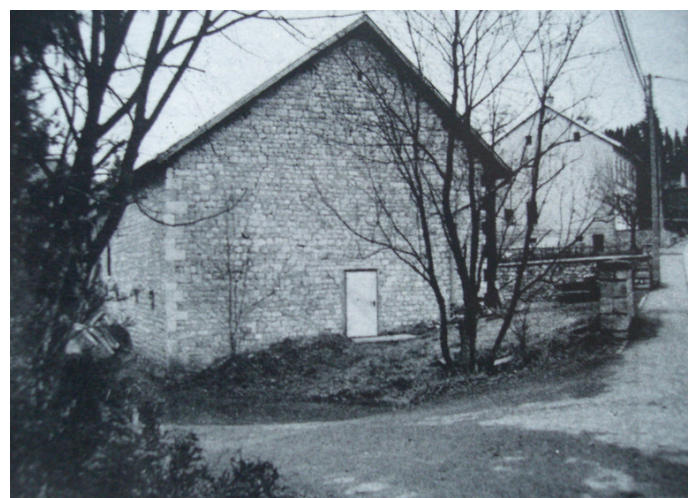
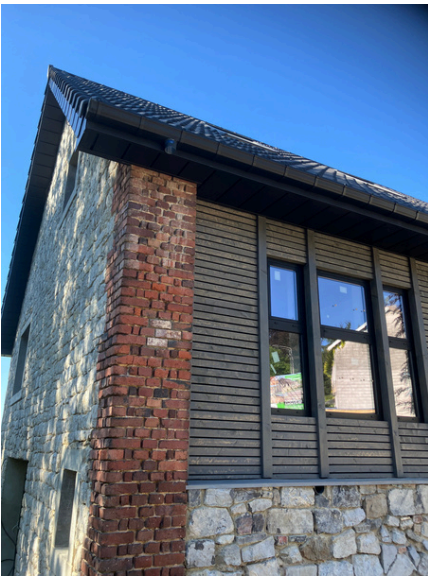
Aktuell erhält dieses Gebäude neues Leben: Es wird in sechs Wohneinheiten umgewandelt, wobei die Elemente, die von seiner Geschichte zeugen, erhalten bleiben - u.a. die Natursteinmauern, das Becken, die Struktur des Gebäudes sowie seine allgemeinen Proportionen.

Die zeitgenössischen Eingriffe wurden bewusst schlicht gestaltet, um sich in die bestehende Bebauung einzufügen, ohne diese nachzuahmen:

- Die neuen Öffnungen folgen dem Rhythmus und der Anordnung der alten Fassaden.
- Die großen bestehenden Öffnungen, die früher für den Betrieb der Mühle und die Viehzucht notwendig waren, wurden mit Holzkonstruktionen und Fensterelementen geschlossen. Ihr Design greift den regelmäßigen Rhythmus der Fassade auf.
- Betonrahmen knüpfen an traditionelle Blausteinrahmen an und verkörpern gleichzeitig einen zeitgenössischen Stil.

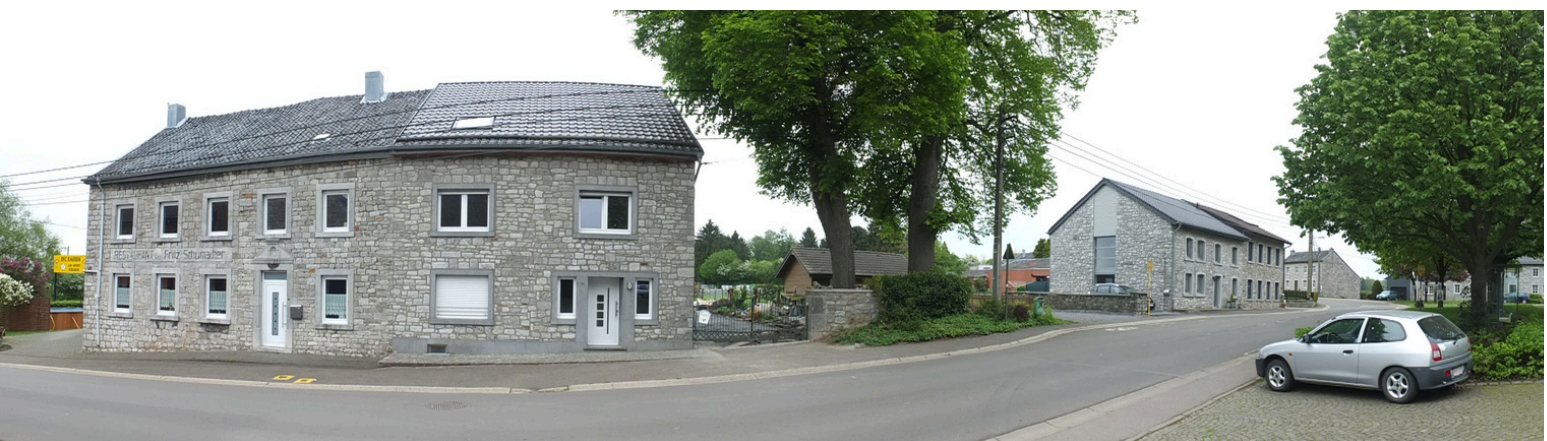
Situation vor den Arbeiten

- Zweigeschossiges Gebäude (ähnliche Höhe)
- Rechteckiger, länglicher Gebäudegrundriss
- Es steht mit dem Giebel zur Straße, wie das etwas tiefer liegende Pfadfinderheim (Bergstraße 29)
- Satteldach:
 - ohne Dachüberstand an den Giebelseiten
 - Dachschräge 35°
 - große, ruhige Dachflächen, die nur durch wenige Dachflächenfenster unterbrochen werden.
- Die PV Anlage bildet eine große, ruhige, ununterbrochene Fläche.

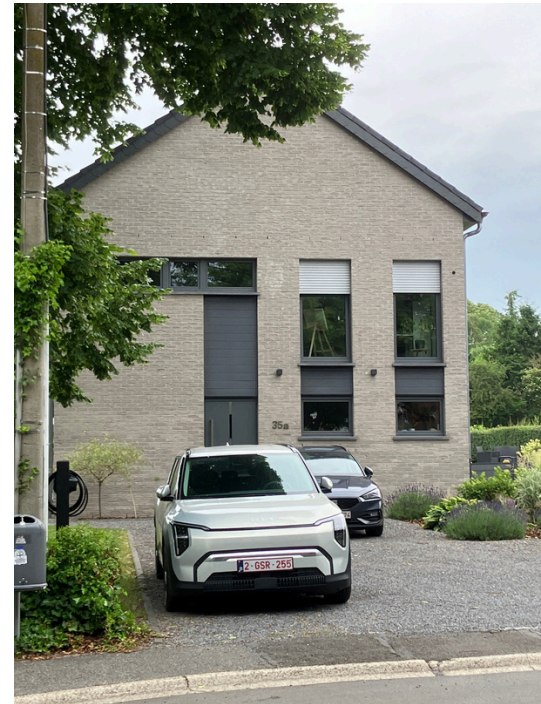
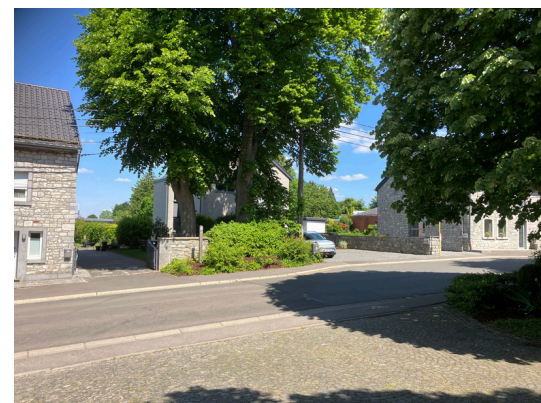
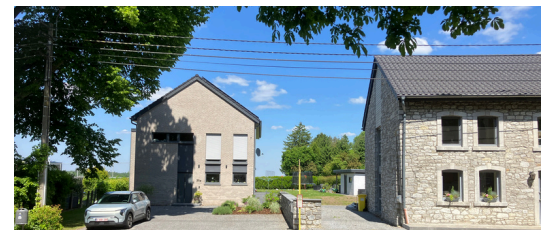
Das Haus wurde 2016 fertiggestellt und fügt sich in Form und Farbe in die bestehende Bebauung ein. Der Neubau greift folgende Elemente historischer Gebäude auf:

- Die Ziegelsteinfarbe harmoniert mit den Nachbarhäusern aus blau-grauem Kalkstein.
- Die Wahl der Dachdeckung greift die Farbe der mattgrauen Nachbardächer auf.

- Die beiden großen Lindenbäume und das Mäuerchen auf der Grenze zum Nachbarhaus wurden berücksichtigt und in die Gestaltung mit einbezogen.
- Der Neubau liegt weiter zurück als die Nachbarhäuser. Dadurch nimmt er sich zurück, lässt den Bäumen und dem Dorfplatz mehr Raum und erlaubt somit Blicke in die dahinterliegende Landschaft und auf die angrenzenden Kalksteingiebel.

Ein Beispiel guter Baukultur - der Neubau integriert sich in Form und Farbe in die bestehende historische Bebauung.

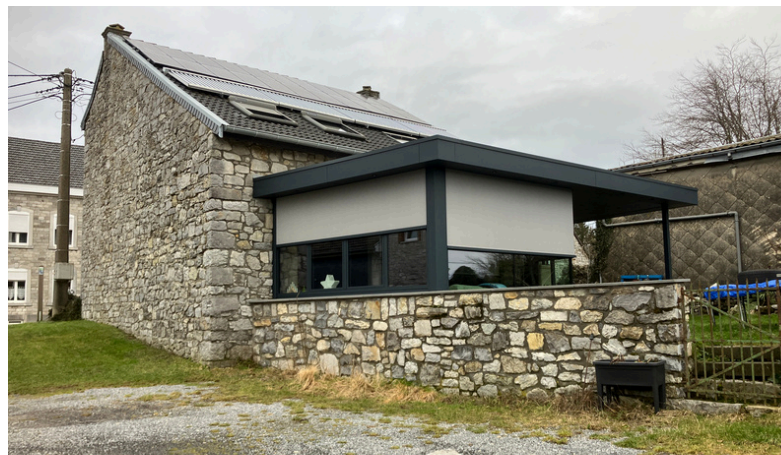
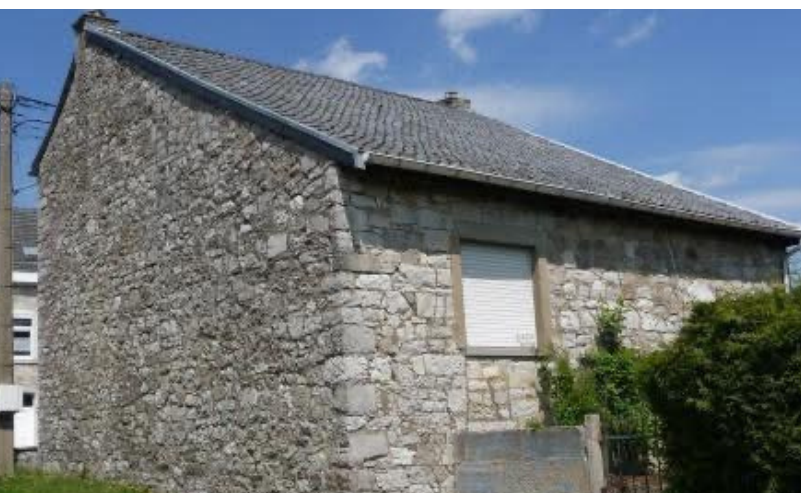
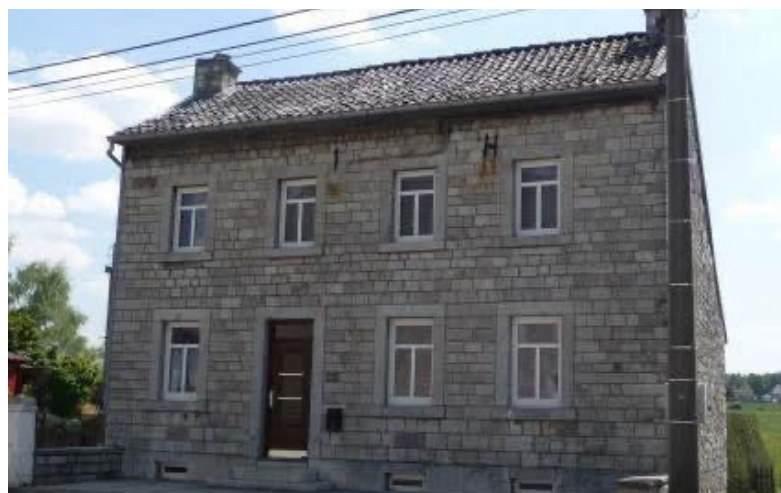
Bergstraße 32
Raeren

Der Wohnraum des Bruchsteinhauses wurde durch einen eingeschossigen Anbau erweitert, ohne dabei die klare Volumetrie des Hauptgebäudes oder die rückwärtige Dachfläche zu verändern. Der neue, moderne, verglaste Baukörper schließt als Nebenvolumen unterhalb der Traufe an und ordnet sich bewusst dem Bestand unter.

Die Photovoltaik- und Solaranlagen bilden jeweils eine durchgehende, ungestörte Fläche und werden nicht von Dachflächenfenstern durchschnitten. Auf glänzende Metallrahmen wurde verzichtet, sodass die PV-Module nicht als Fremdkörper wirken, sondern sich ruhig und homogen in die Dachfläche einfügen.

Ein Beispiel guter Baukultur – der Anbau ordnet sich unter und betont die Präsenz des Hauptgebäudes.

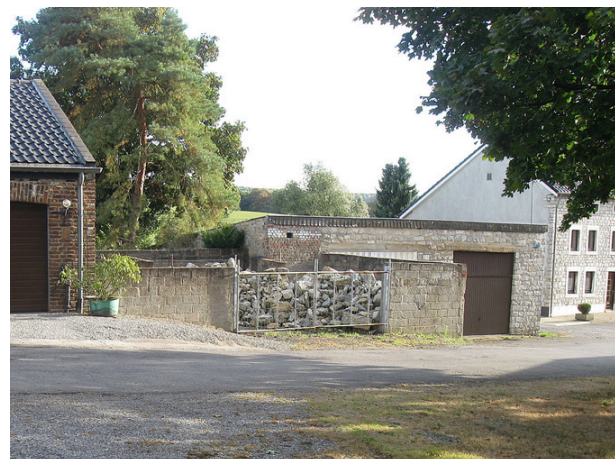
Ziel der Planung war es, an dieser Stelle eine bauliche Lücke im Bereich des Angers zu schließen und die historische Struktur behutsam zu ergänzen.

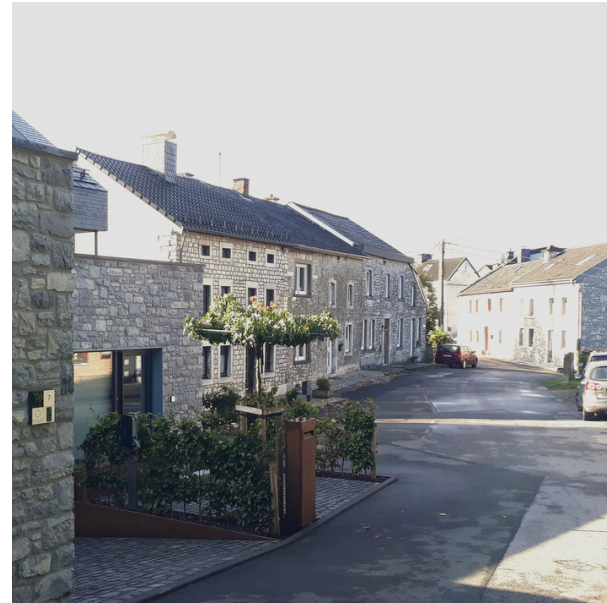
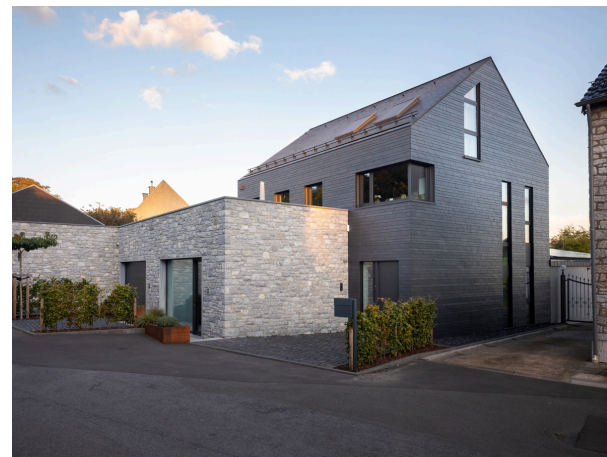
- Im Erdgeschoss des Neubaus entstand das Büro des Elektrofachbetriebs.
- Die Wohneinheit befindet sich nun im Obergeschoss.
- Auch die weniger attraktiven Funktionen wie Lagerhallen und Garagen wurden gut integriert.

Im Erdgeschoss wurden die Fassaden von Garagen und Bürobereich - anlehnend an die vorher bestehende Lagerhalle - wieder in Blaustein ausgeführt.

Im Kontrast dazu stehen der zurück gelagerte Eingangsbereich und die Wohnung im Obergeschoss, deren Fassaden und Dachflächen in Anlehnung an die Materialien der benachbarten St. Anna Kapelle mit Naturschiefer ausgeführt wurden.

Das Wohnvolumen übernimmt die Proportionen der Nachbarhäuser und wurde ohne Dachüberstand errichtet. Dieses zweigeschossige Volumen schließt die vorher bestehende Lücke im Straßenbild.

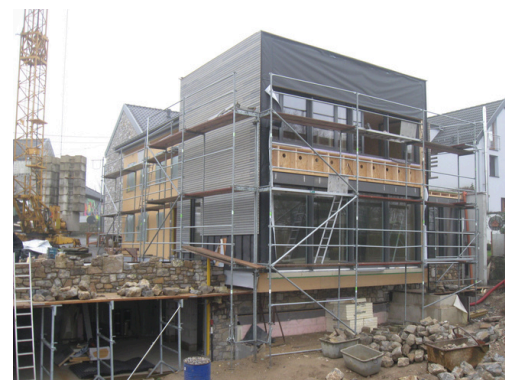
Das vordere Wohnhaus wurde komplett entkernt und das hintere Hofgebäude in Holzständerbauweise und Bruchstein neu aufgebaut.

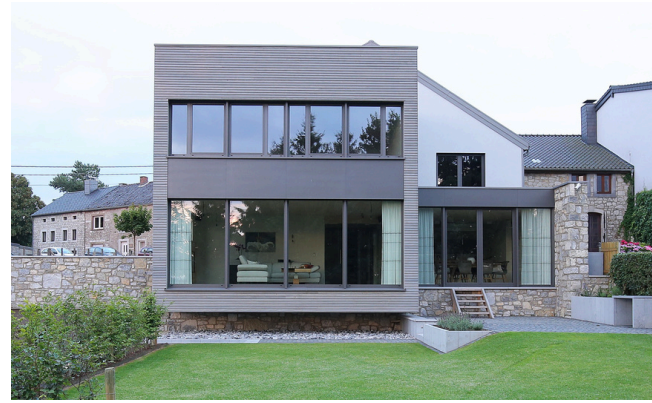
Durch die Wahl der Kubus-Form und der horizontalen Rhombus-Holzschalung als modernes Material setzt der Anbau sich von der ortstypischen Bruchsteinfassade des Bestands ab und betont seinen eigenständigen Charakter. Die Glasfuge zwischen Bruchstein- und Holzfassade verstärkt diesen Aspekt. Die graue Holzverschalung übernimmt wieder die historische Farbpalette des Viertels und passt sich somit gut an.

Der moderne Anbau bietet mit seiner großzügigen Verglasung auf der Westseite eine Aussicht auf die Grünanlage des Grundstücks und das umliegende Dorfviertel.

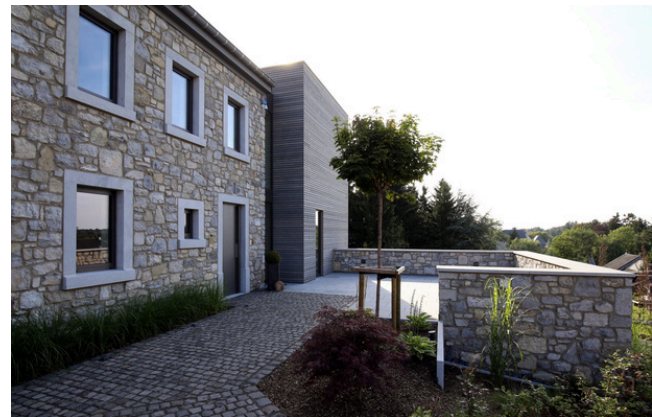
Der Aufenthaltsbereich der Voreigentümer im Außenbereich wurde in der neuen Gestaltung an gleicher Stelle auf moderne Weise interpretiert.

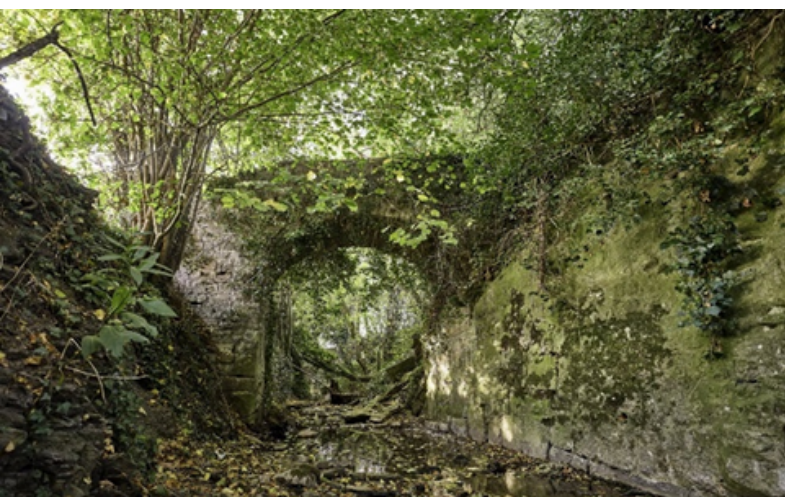
Hohe Brücke: Kalksteinbrücke mit einer lichten Höhe von 6 m wurde im 18 Jhdt. errichtet.

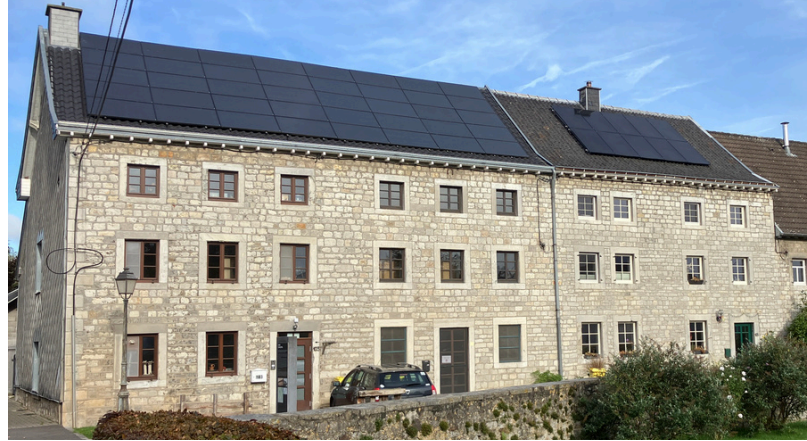
Burgstraße 103
Raeren

Seit einigen Jahren werden aus ökonomischen und ökologischen Gründen Sonnenkollektoren und Photovoltaikanlagen auf vielen Dächern angebracht. Diese Elemente haben einen Einfluss auf die Dachlandschaft, d.h. den Blick, den der Betrachter von weitem auf eine Häusergruppe hat.

Die auf dem oberen Foto gezeigten Photovoltaik-Anlagen (PV) fallen kaum auf:

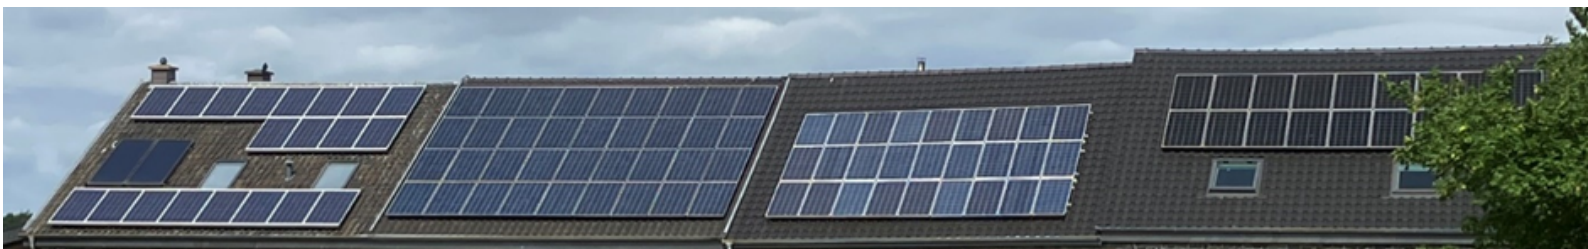
Negatives Beispiel: bläuliche PV-Anlage auf anthrazitfarbener Dachfläche, zerstückelte Paneelen-Fläche (links), glänzende Metallrahmen, die sich störend von der ruhigen, dunkelgrauen Dachfläche abheben.

**Ein Beispiel guter Baukultur -
die PV-Anlagen integrieren sich sehr gut in die Dachlandschaft.**
