# BAUKULTUR ENTDECKEN UND ERLEBEN

## BAUKULTURELLER SPAZIERGANG RUND UM DAS TÖPFEREIMUSEUM RAEREN

Die WFG Ostbelgien hat diesen Spaziergang 2025 im Rahmen des LEADER-Projekts **„Gestaltung und Sensibilisierung für eine lokale und nachhaltige Baukultur“** der LAG **„Zwischen Weser und Göhl“** entwickelt.

Der rund 3,5 Kilometer lange Rundweg widmet sich der Baukultur des Raerener Viertels rund um das Töpfereimuseum.

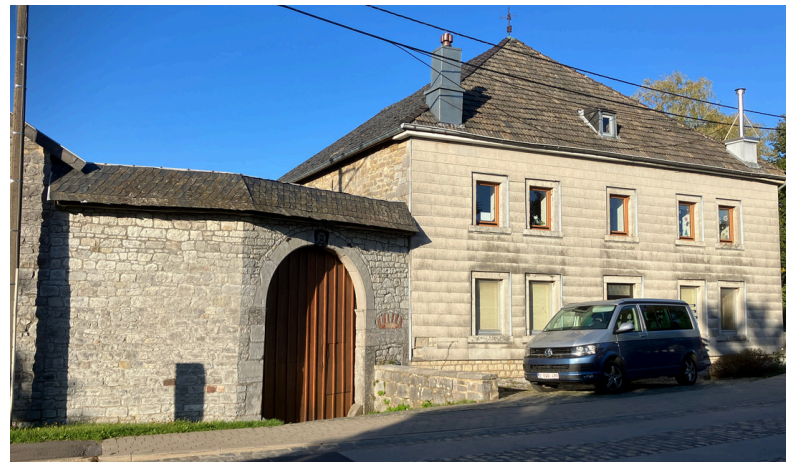
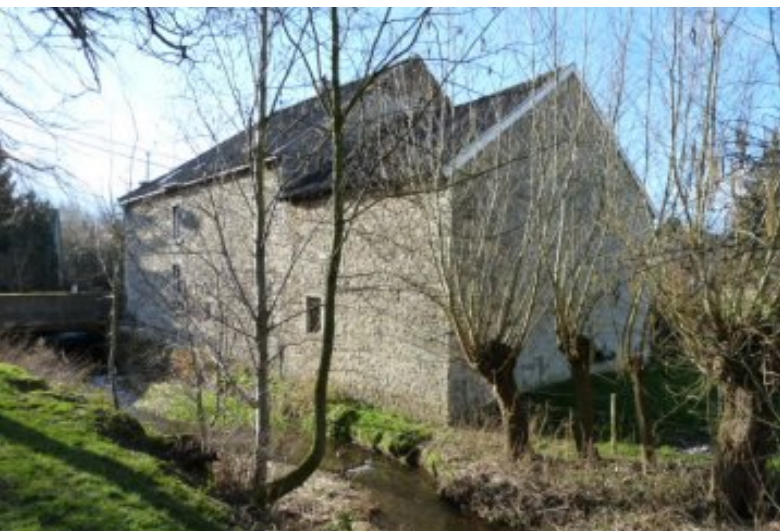
Situation vor dem Umbau

Während die Umbauarbeiten am Wohnhaus und am Stall (bisher) nur wenige Veränderungen am ursprünglichen Gebäude vornahmen, wurde die Scheune aufwendig restauriert.

- Die ursprüngliche Volumetrie wurde nicht verändert (Dachform & unterschiedliche Firsthöhen).
- In der offenen Scheunenraum wurden drei Geschossebenen in Holzbauweise eingebaut, so dass eine Wohnfläche von ca. 160 m<sup>2</sup> entstanden ist.
- Auf der Seite des Baches wurde das Format der neuen Fenster-Öffnungen den bestehenden angepasst. Jedoch wird diese jüngste Veränderung durch die Verwendung von unterschiedlichen Rahmenmaterial gekennzeichnet (Stahl statt Blaustein).
- Die historischen Dachziegel wurden nach Erneuerung des Dachstuhls auf der Bachseite wiederverwendet.
- Die Außenwände erhielten eine Innendämmung mit Lehmputz, wodurch das historische Kalksteinmauerwerk sichtbar blieb.
- Moderne Haustechnik mit Sole-Wärmepumpe rundet die energetische Sanierung ab.

Die gegenüberliegende Fassade der Scheune wurde aus technischen Gründen neu aufgemauert. Dabei wurde die Öffnung des alten Scheunentores originalgetreu zurückgebaut. Der Wohnraum wird durch die großzügige Verglasung in der historischen Öffnung lichtdurchflutet.

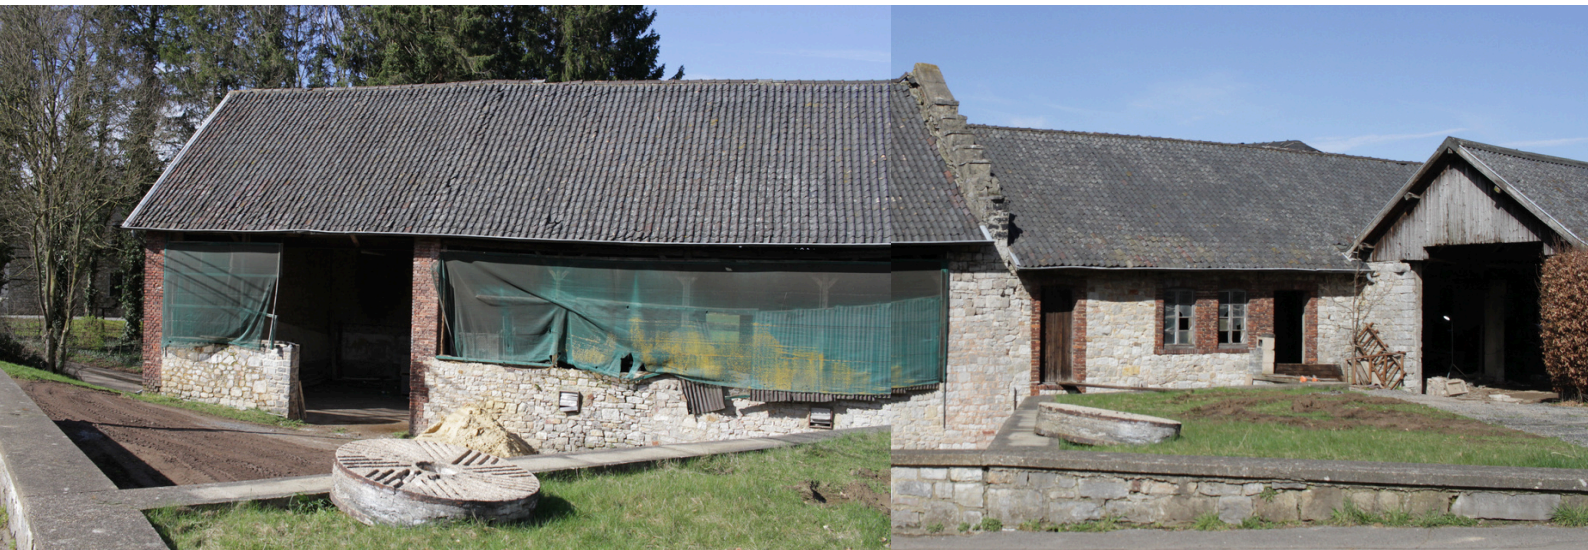
Die „Alte Mühle“ vor der Sanierung

Die „Alte Mühle“ aus Bruchstein stand früher in Verbindung mit der landwirtschaftlichen Tätigkeit des Dorfes. Ursprünglich handelte es sich um eine Gerbereimühle, die von einem Becken gespeist wurde, das noch heute von der Straße aus zu sehen ist. In dieser Art von Mühle wurde Eichenrinde gemahlen, die früher in der Lederverarbeitung verwendet wurde. Im Laufe der Zeit wurde das Gebäude umgebaut und in einen landwirtschaftlichen Komplex integriert.

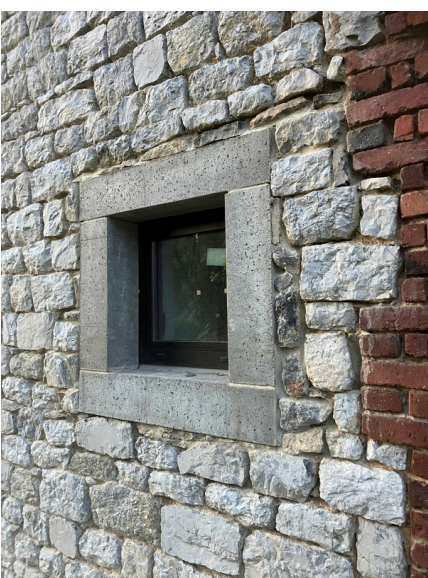
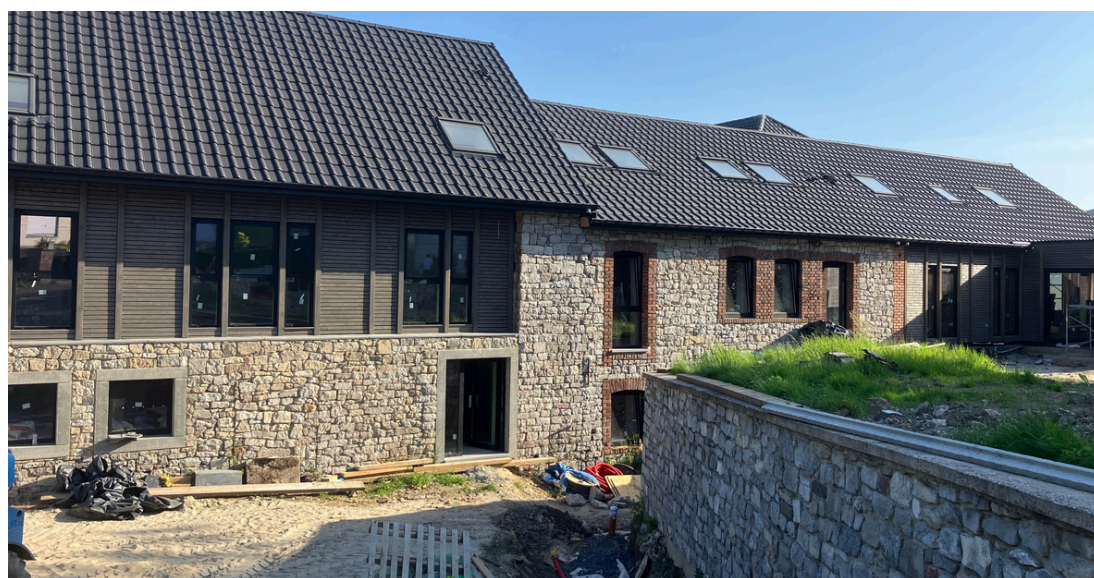
- Die neuen Öffnungen folgen dem Rhythmus und der Anordnung der alten Fassaden.
- Die großen bestehenden Öffnungen, die früher für den Betrieb der Mühle und die Viehzucht notwendig waren, wurden mit Holzkonstruktionen und Fensterelementen geschlossen. Ihr Design greift den regelmäßigen Rhythmus der Fassade auf.
- Betonrahmen knüpfen an traditionelle Blausteinrahmen an und verkörpern gleichzeitig einen zeitgenössischen Stil.

Der Standort befindet sich in einem hochwassergefährdeten Gebiet, was ein entscheidender Faktor bei der Planung des Projektes war. Deshalb befinden sich die Räume, die am wenigsten feuchtigkeitsempfindlich sind (Lagerräume, Büros, Parkplätze), in den am stärksten gefährdeten Bereichen, während die wichtigsten Wohnräume auf den höher gelegenen, sicheren Ebenen untergebracht sind.

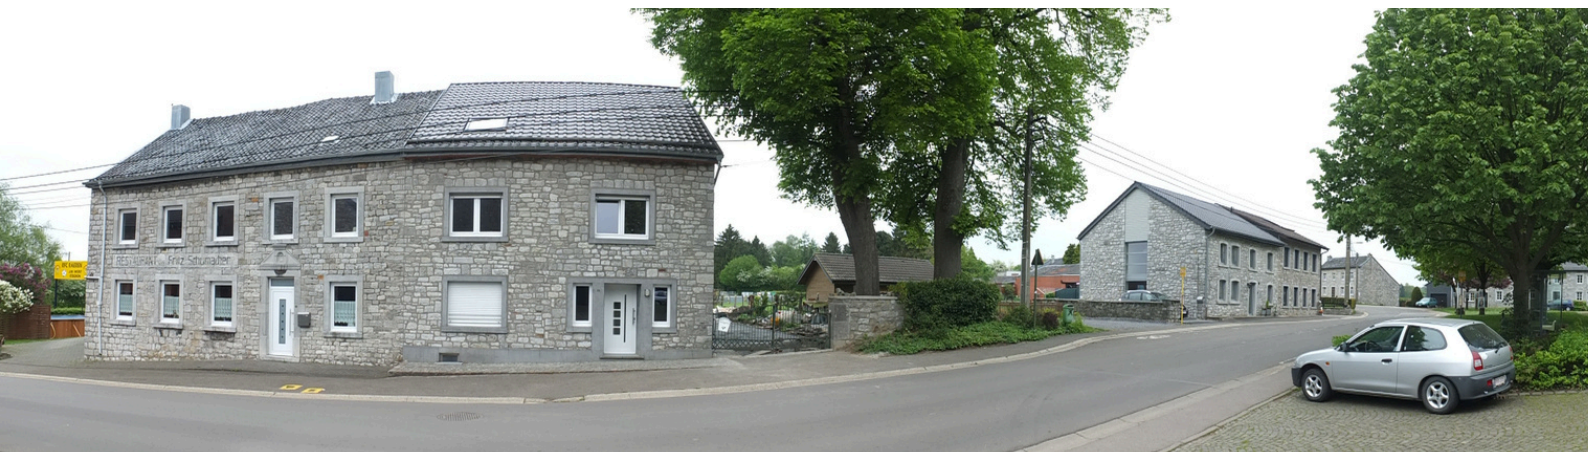
Situation vor den Arbeiten

Das Haus wurde 2016 fertiggestellt und fügt sich in Form und Farbe in die bestehende Bebauung ein. Der Neubau greift folgende Elemente historischer Gebäude auf:

- Zweigeschossiges Gebäude (ähnliche Höhe)
- Rechteckiger, länglicher Gebäudegrundriss
- Es steht mit dem Giebel zur Straße, wie das etwas tiefer liegende Pfadfinderheim (Bergstraße 29)
- Satteldach:
  - ohne Dachüberstand an den Giebelseiten
  - Dachschräge 35°
  - große, ruhige Dachflächen, die nur durch wenige Dachflächenfenster unterbrochen werden.
- Die PV Anlage bildet eine große, ruhige, ununterbrochene Fläche.

- Die Ziegelsteinfarbe harmoniert mit den Nachbarhäusern aus blau-grauem Kalkstein.
- Die Wahl der Dachdeckung greift die Farbe der mattgrauen Nachbardächer auf.

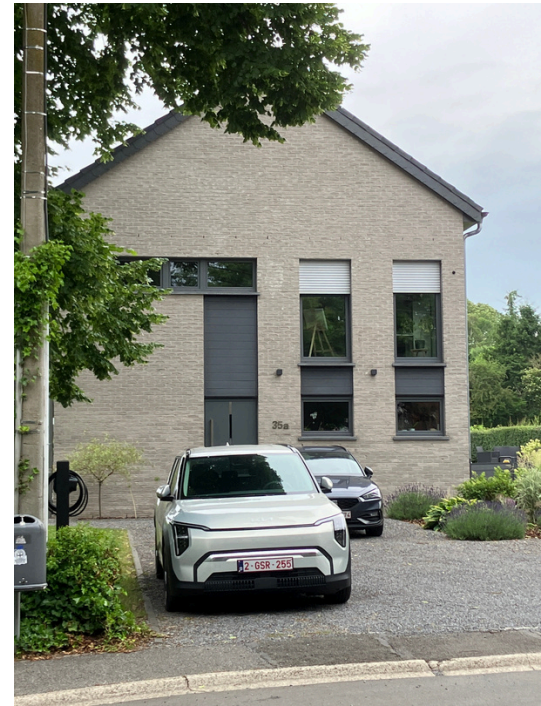
- Die beiden großen Lindenbäume und das Mäuerchen auf der Grenze zum Nachbarhaus wurden berücksichtigt und in die Gestaltung mit einbezogen.
- Der Neubau liegt weiter zurück als die Nachbarhäuser. Dadurch nimmt er sich zurück, lässt den Bäumen und dem Dorfplatz mehr Raum und erlaubt somit Blicke in die dahinterliegende Landschaft und auf die angrenzenden Kalksteingiebel.

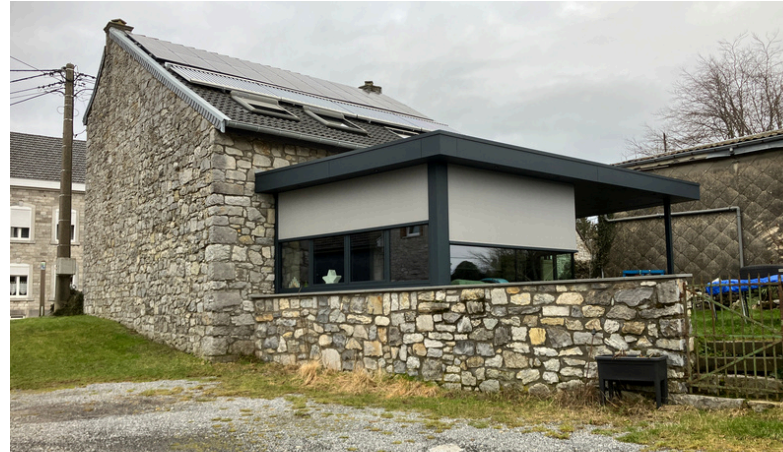
Der Wohnraum des Bruchsteinhauses wurde durch einen eingeschossigen Anbau erweitert, ohne dabei die klare Volumetrie des Hauptgebäudes oder die rückwärtige Dachfläche zu verändern. Der neue, moderne, verglaste Baukörper schließt als Nebenvolumen unterhalb der Traufe an und ordnet sich bewusst dem Bestand unter.

Die Photovoltaik- und Solaranlagen bilden jeweils eine durchgehende, ungestörte Fläche und werden nicht von Dachflächenfenstern durchschnitten. Auf glänzende Metallrahmen wurde verzichtet, sodass die PV-Module nicht als Fremdkörper wirken, sondern sich ruhig und homogen in die Dachfläche einfügen.

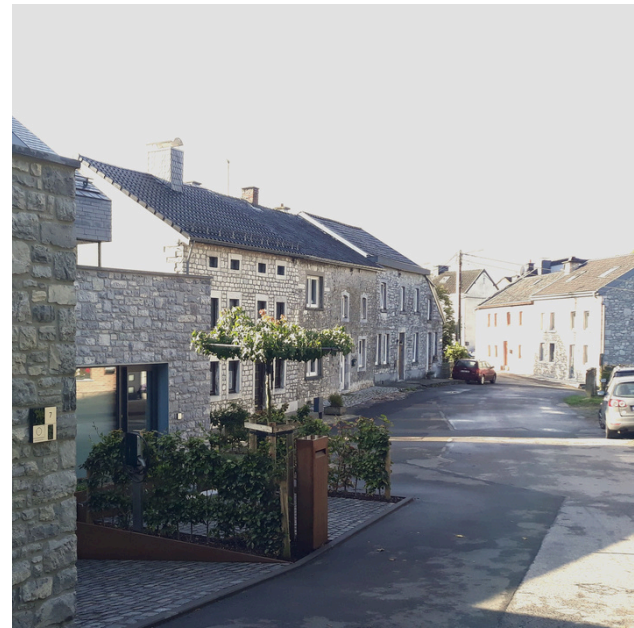
Im Erdgeschoss wurden die Fassaden von Garagen und Bürobereich - anlehnend an die vorher bestehende Lagerhalle - wieder in Blaustein ausgeführt.

Im Kontrast dazu stehen der zurück gelagerte Eingangsbereich und die Wohnung im Obergeschoss, deren Fassaden und Dachflächen in Anlehnung an die Materialien der benachbarten St. Anna Kapelle mit Naturschiefer ausgeführt wurden.

Das Wohnvolumen übernimmt die Proportionen der Nachbarhäuser und wurde ohne Dachüberstand errichtet. Dieses zweigeschossige Volumen schließt die vorher bestehende Lücke im Straßenbild.

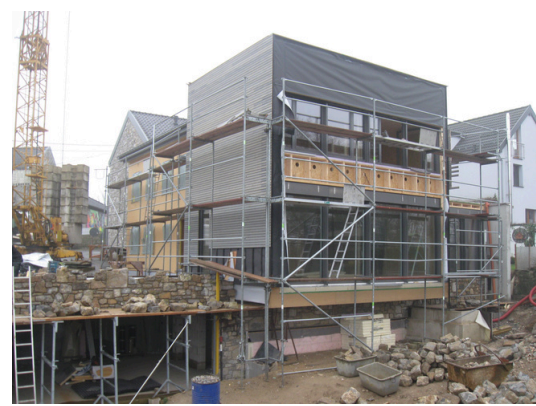
Das vordere Wohnhaus wurde komplett entkernt und das hintere Hofgebäude in Holzständerbauweise und Bruchstein neu aufgebaut.

Durch die Wahl der Kubus-Form und der horizontalen Rhombus-Holzschalung als modernes Material setzt der Anbau sich von der ortstypischen Bruchsteinfassade des Bestands ab und betont seinen eigenständigen Charakter. Die Glasfuge zwischen Bruchstein- und Holzfassade verstärkt diesen Aspekt. Die graue Holzverschalung übernimmt wieder die historische Farbpalette des Viertels und passt sich somit gut an.

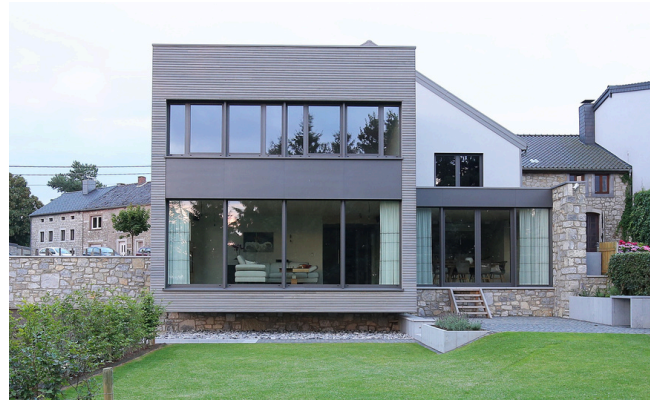
Der moderne Anbau bietet mit seiner großzügigen Verglasung auf der Westseite eine Aussicht auf die Grünanlage des Grundstücks und das umliegende Dorfviertel.

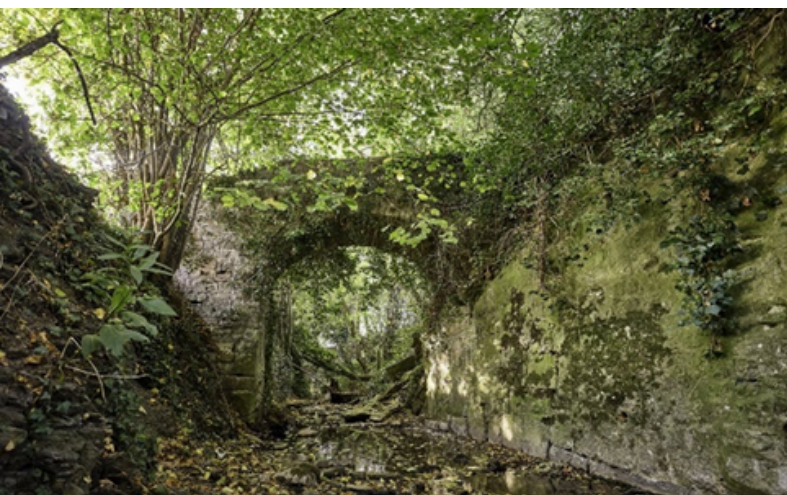
Hohe Brücke: Kalksteinbrücke mit einer Höhe von 6 m wurde im 18 Jhdt. errichtet.

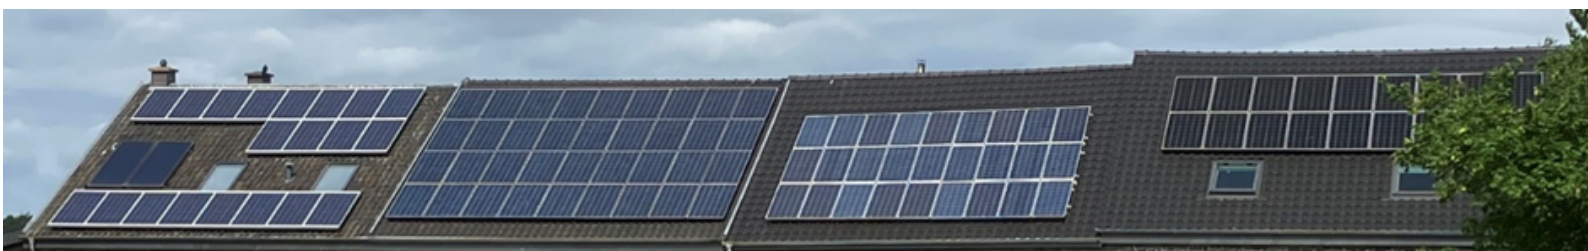
Negatives Beispiel: bläuliche PV-Anlage auf anthrazitfarbener Dachfläche, zerstückelte Paneelen-Fläche (links), glänzende Metallrahmen, die sich störend von der ruhigen, dunkelgrauen Dachfläche abheben.

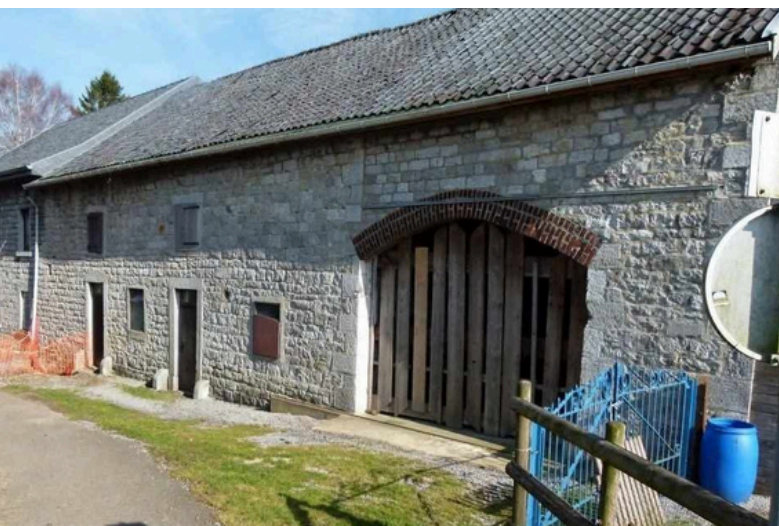
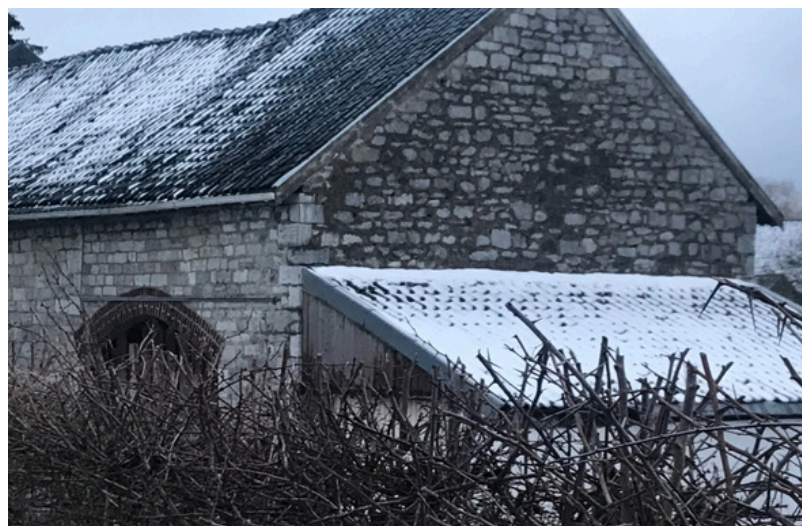
Situation vor dem Umbau

- Die ursprüngliche Volumetrie des Gebäudes blieb unangetastet – die Dachform wurde beibehalten und mit neuen Ziegeln eingedeckt, die den historischen Tonziegeln in Farbe und Struktur sehr nahekommen.
- Während die wetterexponierten Fassaden durch eine Holzverkleidung geschützt wurden, zeigt sich die Hauptfassade nahezu unverändert und bewahrt so ihren vertrauten Ausdruck.

- Moderne Gestaltungselemente der Fassade treten bewusst hervor: Die früheren Betonrahmen der Fenster wurden durch Einfassungen aus Cortenstahl ersetzt. Auch die Türrahmen und der Briefkasten aus Stahl werden mit der Zeit eine Rostpatina entwickeln und sich harmonisch ins Gesamtbild einfügen.

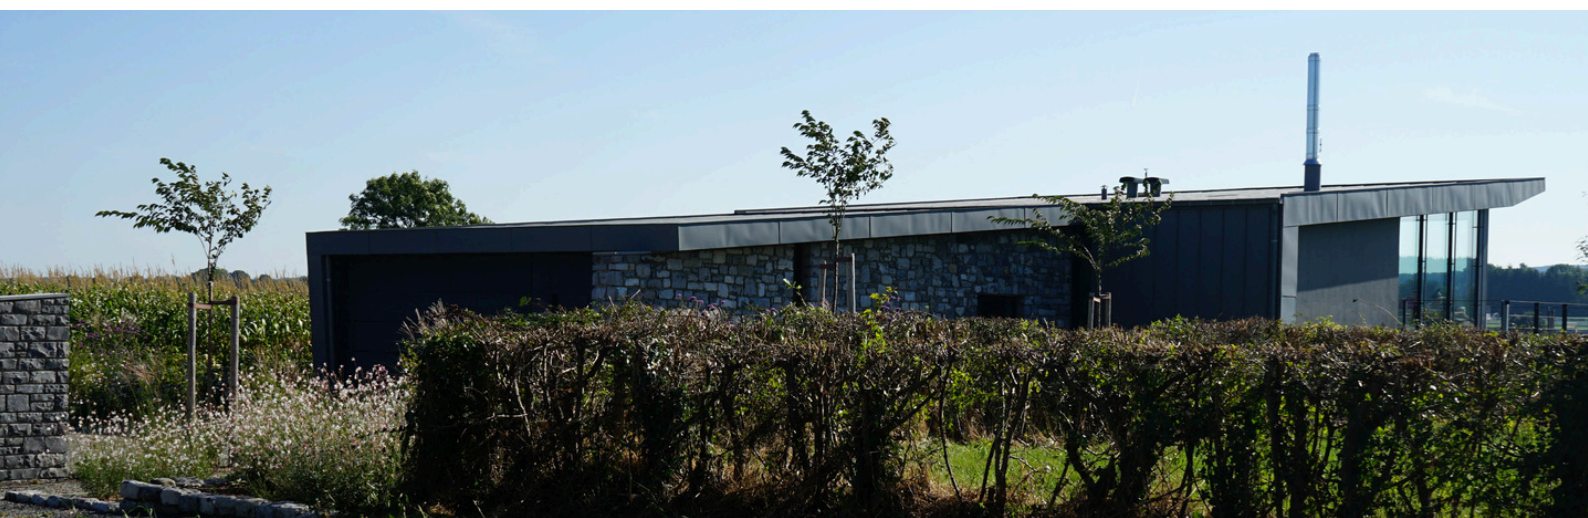
Unter dem Wohnraum liegen die Schlafzimmer. Diese sind halb unterirdisch angelegt.
